Havarikommisjonen
Accident Investigation Board Denmark

REDEGØRELSE

Alvorlig hændelse

OY-LOA

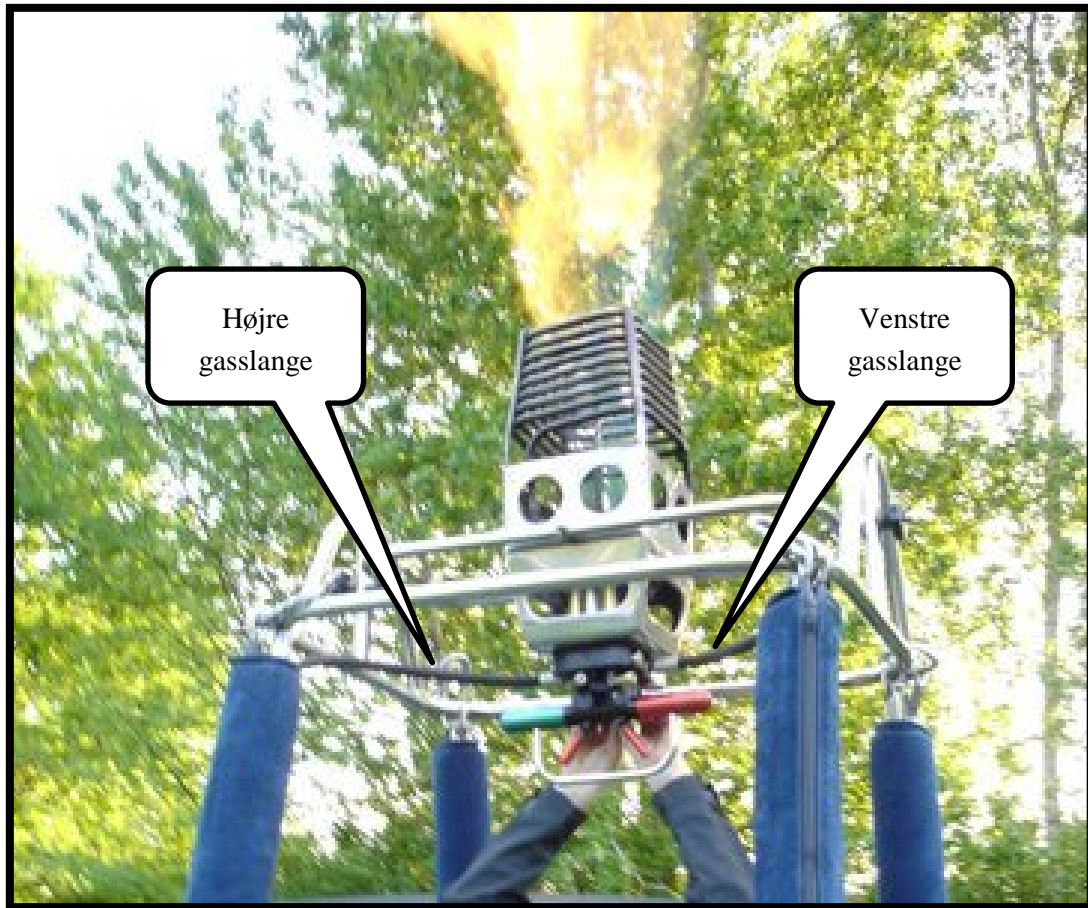
Gasslangerne var ca. 10 år gamle og havde en driftstid på ca. 80 timer.

I forbindelse med det årlige/100 timers eftersyn vurderede ballonpiloten, at gasslangerne var krakelerede/revnede, men at slangerne stadig var fleksible og uden andre synlige defekter.

To andre materielkontrollanter fra Dansk Ballonunion havde tidligere godkendt gasslangerne med krakeleringer/revner, da slangerne stadig var fleksible og uden andre synlige defekter. Erfaringen var, at selv forholdsvis nye gasslanger krakelerede/revnede i overfladen.

Vedligeholdelsesanvisningerne beskrevet i BL 1-2 / AIC B 16/12 blev ikke anvendt i forbindelse med inspektion af gasslangerne.

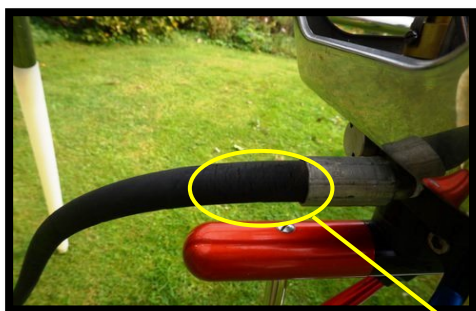
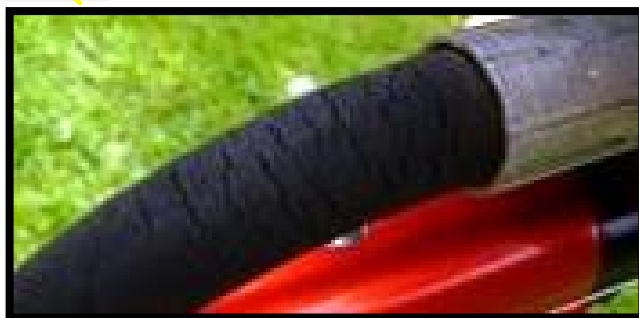
Venstre gasslange.

Som billederne herunder viser, havde den venstre gasslange krakeleringer/revner i gummidet.

Der blev ikke konstateret utætheder fra venstre gasslange.

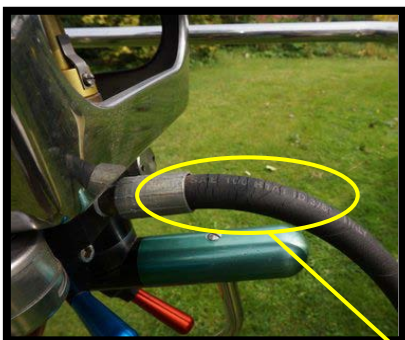
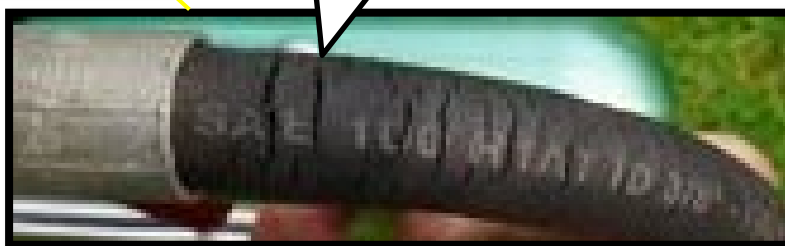
Højre gasslange

Som billederne herunder viser, havde den højre gasslange krakeleringer/revner i gummidet.

Det blev konstateret, at gasslangen i højre side var revnet og utæt.

Havarikommissionen konstaterer, at inspektionen ikke afdækkede det forhold, at den højre gasslange var utæt eller i en tilstand, så den ikke kunne holde til normalt driftstryk.

Gasslangen var revnet eller revnede under brænderprøven.

Under brænderprøven blev en sky af gas presset ud af den revnede gasslange og antændt af flammen i brænderen eller af vågeblusset.

Gasslangen var ikke i stand til at holde tæt under normalt driftstryk. Derfor blev en sky af gas presset ud af gasslangen og antændt af flammen i brænderen eller af vågeblusset.

Medvirkende til den alvorlige hændelse var, at gasslangen ikke var udskiftet eller inspiceret/funktionstestet efter 5 års driftstid som beskrevet i AIC B 16/12.

Da fabrikanten ikke havde fastlagt "Hard Time" på gasslangerne, vurderer Havarikommissionen, at Trafikstyrelsens bestemmelser (BL 1-2 / AIC B 16/12) for vedligeholdelse af fleksible slanger med en driftstid over 5 år, burde anvendes ved inspektionen.

Med baggrund i erfaringen med fleksible slanger i mindre luftfartøjer er det Havarikommissionens opfattelse, at udskiftning eller inspektion/funktionstest af gasslangen efter 5 års driftstid i henhold til AIC B 16/12 kunne have forhindret den alvorlige hændelse.

Havarikommisjonen vil dog henlede Dansk Ballonunion og materielkontrollanternes opmærksomhed på Trafikstyrelsens bestemmelse (BL 1-2 / AIC B 16/12) vedrørende udskiftning eller inspektion/funktionstest af fleksible slanger med en total driftstid på 1000 timer eller 5 år.
