### Redegørelse 2021-273

**Alvorlig hændelse med OY-OOH (Cameron Balloons N-77) ca. 2 kilometer nordøst for Sørslev (Nordfyn) d. 13-08-2021.**

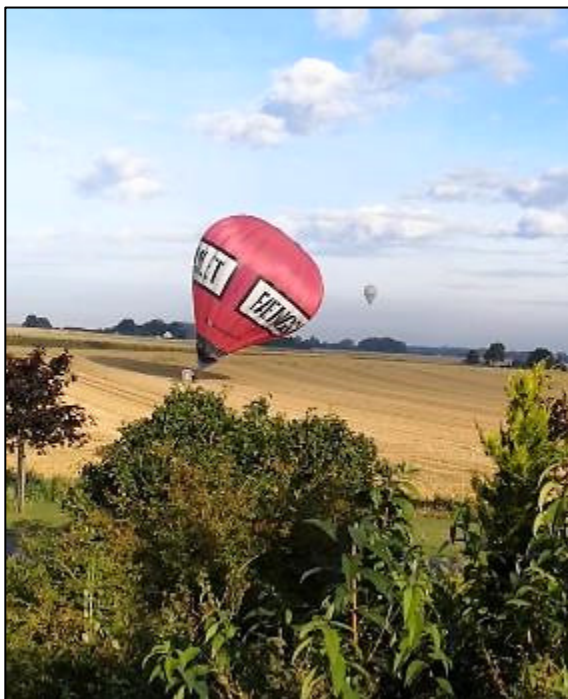
Ballonen landede på en nyhøstet mark.

Foto 1. Landing på en nyhøstet mark.

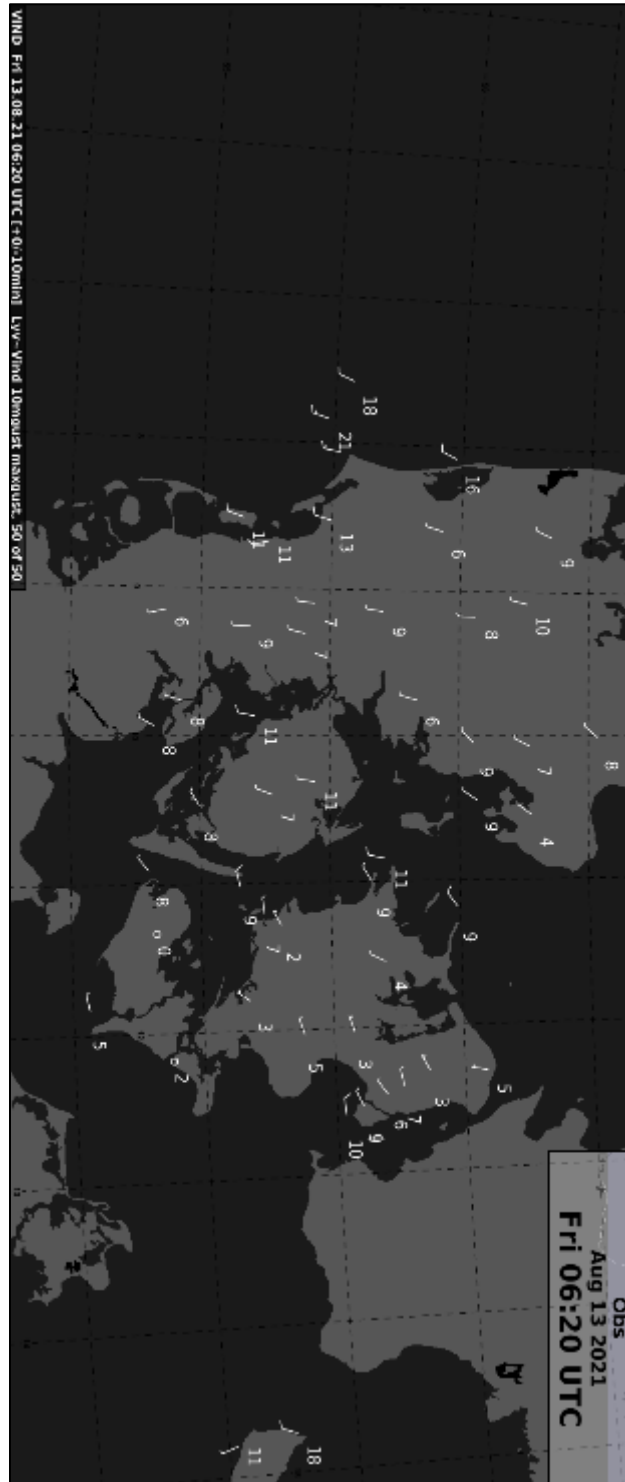
**BILAG 1**[Retur til observationer af jordvind](#)

NOTE 2: De hvide tal repræsenterer de kraftigste vindstød/fluktuationer (i kt) inden for de seneste 10 minutter.

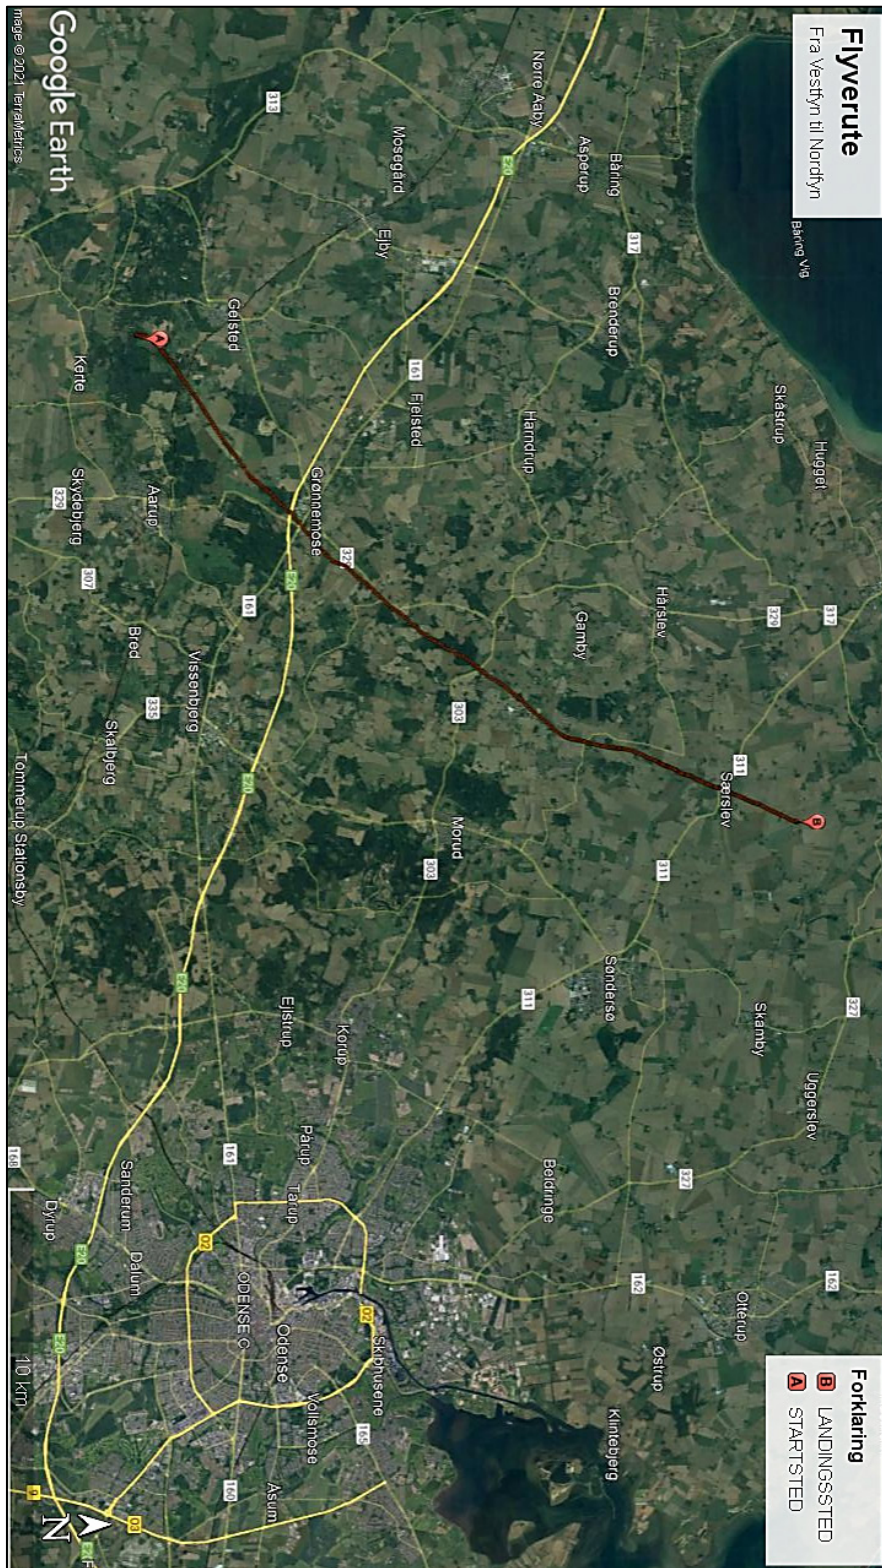
**BILAG 2**

NOTE: Ballonens flyverute er markeret med en rød linje.

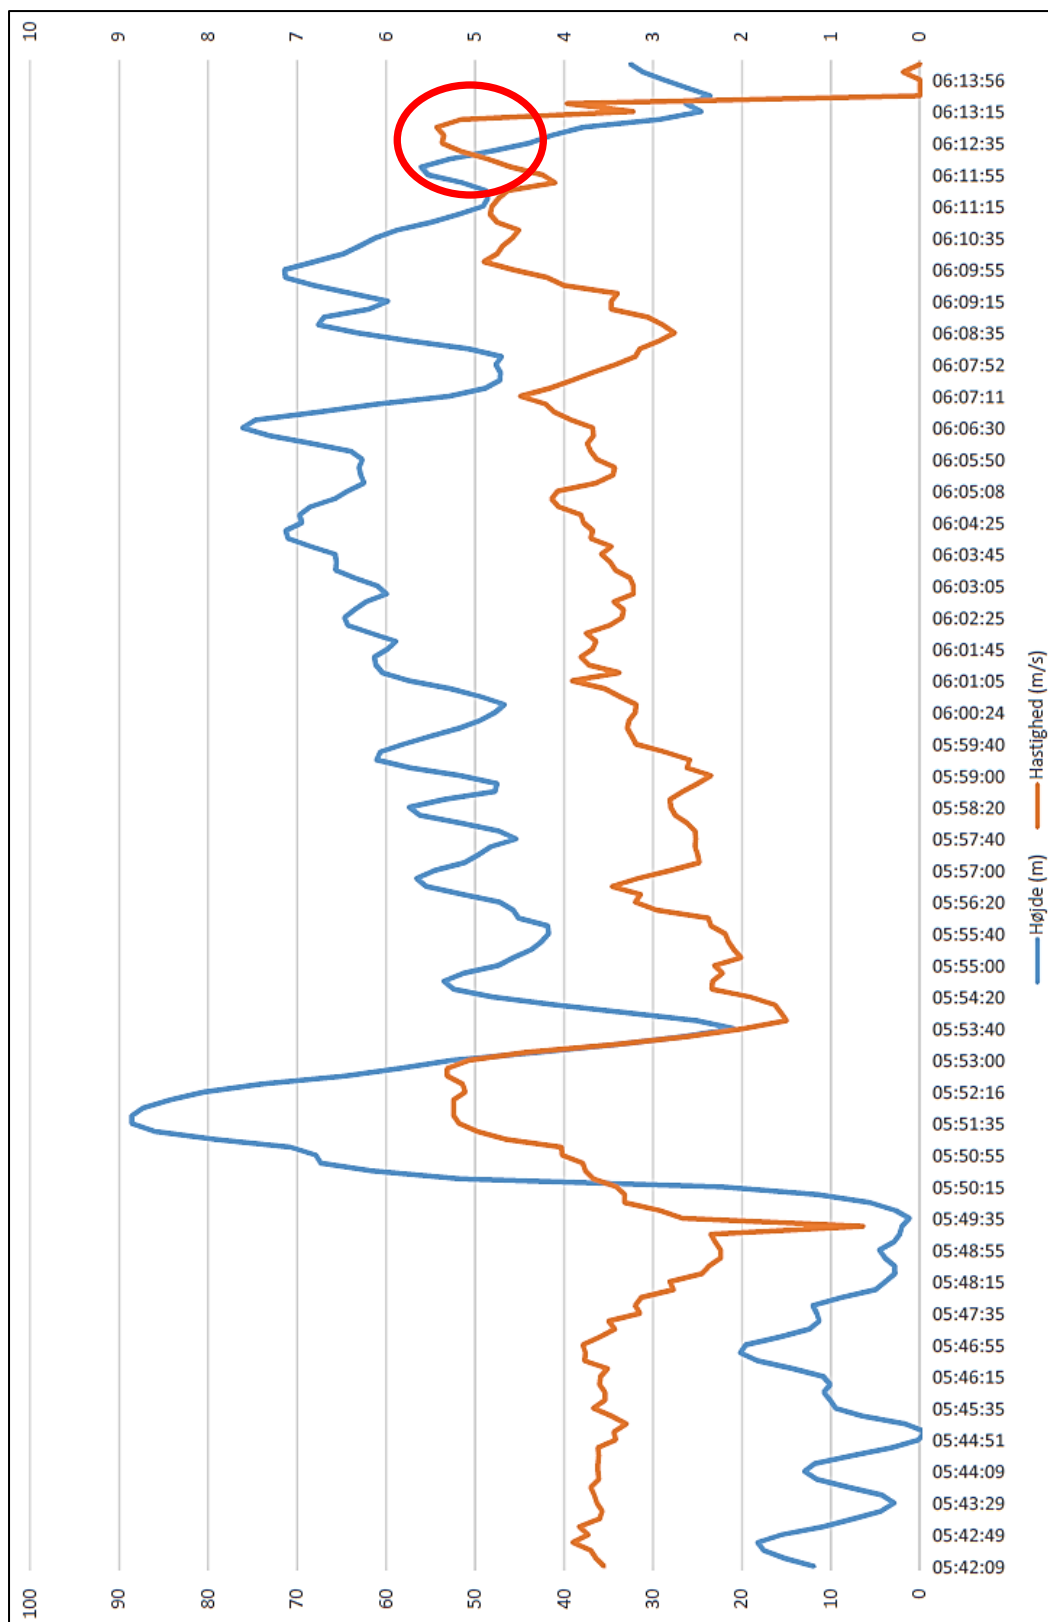
**BILAG 3**

Pilotens oplevelse af højere og ikke aftagende vindhastighed umiddelbart før landing understøttes af de udlæste data samt de lokale sandsynlige meteorologiske vindforhold.
